# 亜鉛ウイスカ というリスク

### データセンターでの事故事例

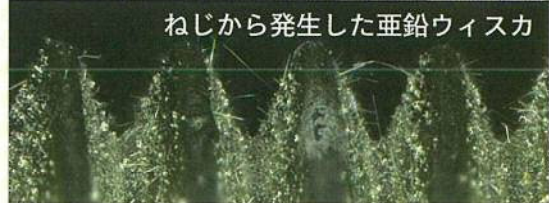
亜鉛メッキを施した鋼材の表面から発生する亜鉛のヒゲ状結晶のこと。  
直径は1~2 $\mu$ m、長さは10 $\mu$ m~数mmと非常に小さい。

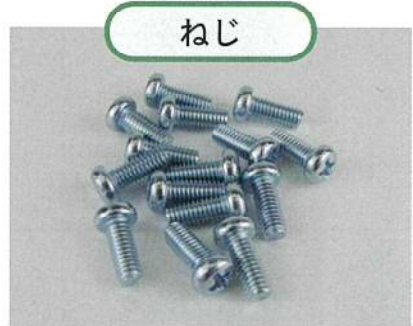
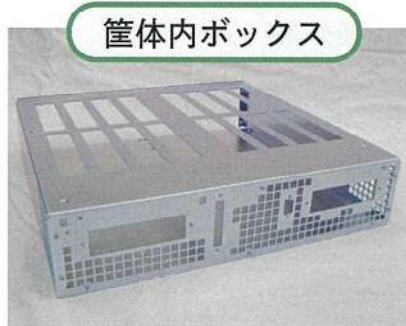
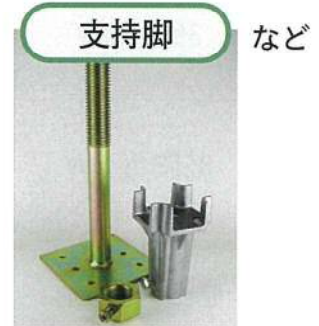
亜鉛メッキ製品の例

#### 1 一般亜鉛メッキ処理品から亜鉛ウイスカが発生

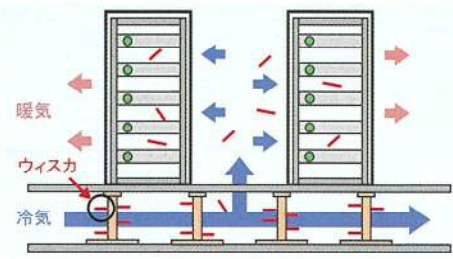
#### 2 メッキ表面から折れた亜鉛ウイスカが空調によって電算機内に侵入

複数のコンピュータサーバーやデータ保管機器等が設置されているデータセンターなどの専用室では、通常24時間床下空調です。  
メッキ表面から折れた亜鉛ウイスカが空調によって拡散され電算機内に侵入。

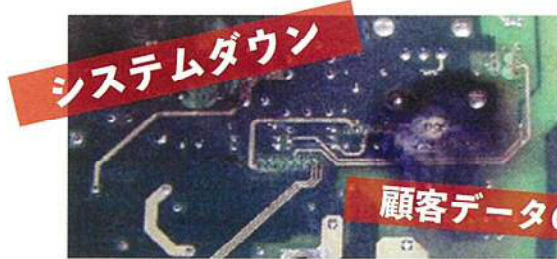
#### 3 亜鉛ウイスカがプリント基板に付着、短絡(ショート)させシステム障害発生
